**Bericht über eine Anfahrt
und Überfahrt an die
mobile Leitschwelle
der Firma
KLEMMFIX GmbH,
Backnang**

Berichtnummer: BAST/94 5 S 001/LU

Bundesanstalt für Straßenwesen

Bergisch Gladbach
im August 1994

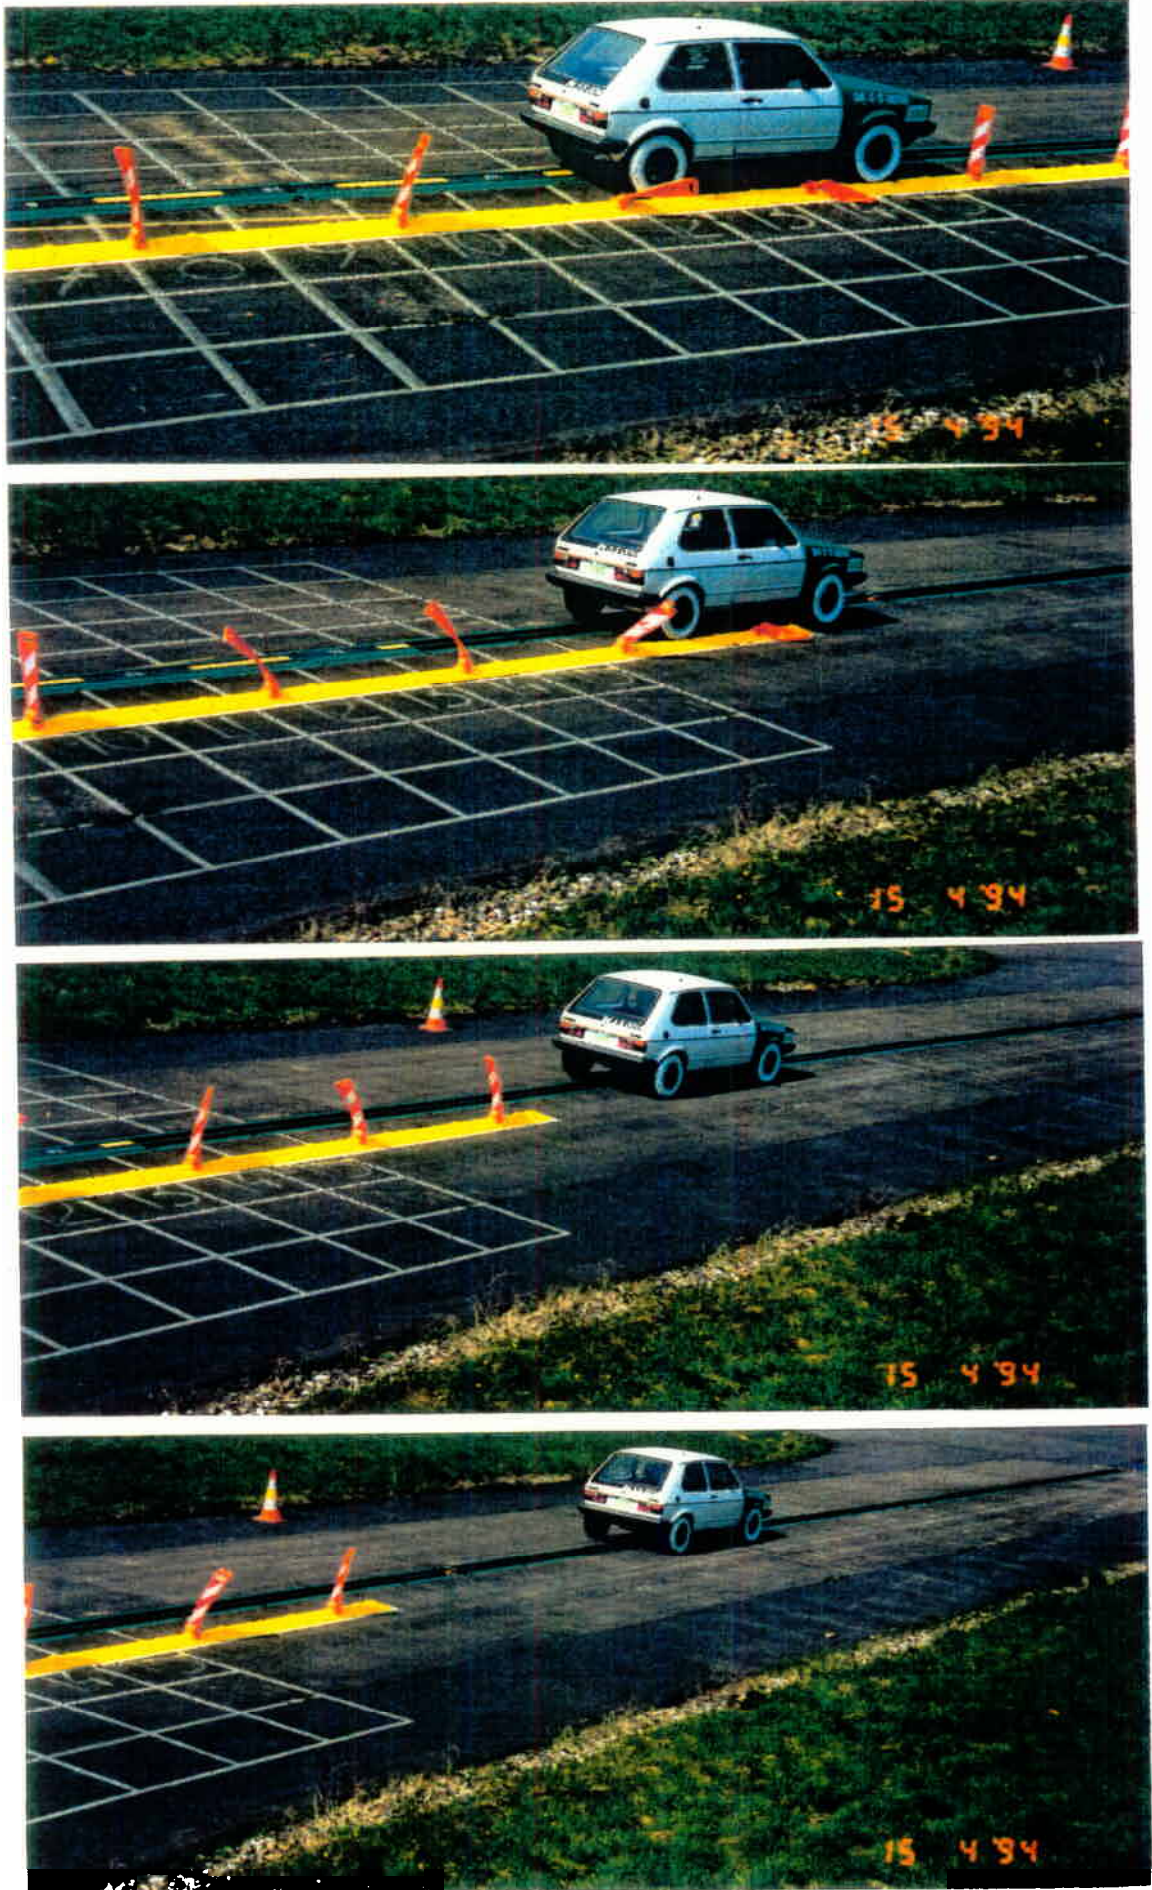
Der Reifenkontakt des Versuchsfahrzeuges mit der Leitschwelle begann bei Element Nr.5 und endete am Ende der Leitschwelle. Das Versuchsfahrzeug überquerte nicht die Leitschwelle und stieß an die sich wiederaufrichtenden flexiblen Leitboys.

Das Fahrzeug fuhr unter dem Winkel von 1° an die Leitschwelle und wurde über die gesamte Länge an dieser entlang geführt. Ab dem Sichtzeichen Nr.3 wurde dieses und alle folgenden von der rechten vorderen Fahrzeugfront erfaßt und seitlich z.T. bis zur Fahrbahn niedergedrückt [Bildfolge 9 bis 16]. Der Fahrbahnkontakt der Reifen ging während der Anfahrt nie verloren.

Bild 9-12: 1^{te} Anfahrt, Bildfolge $\Delta t = 0,2$ s (Teil 1)

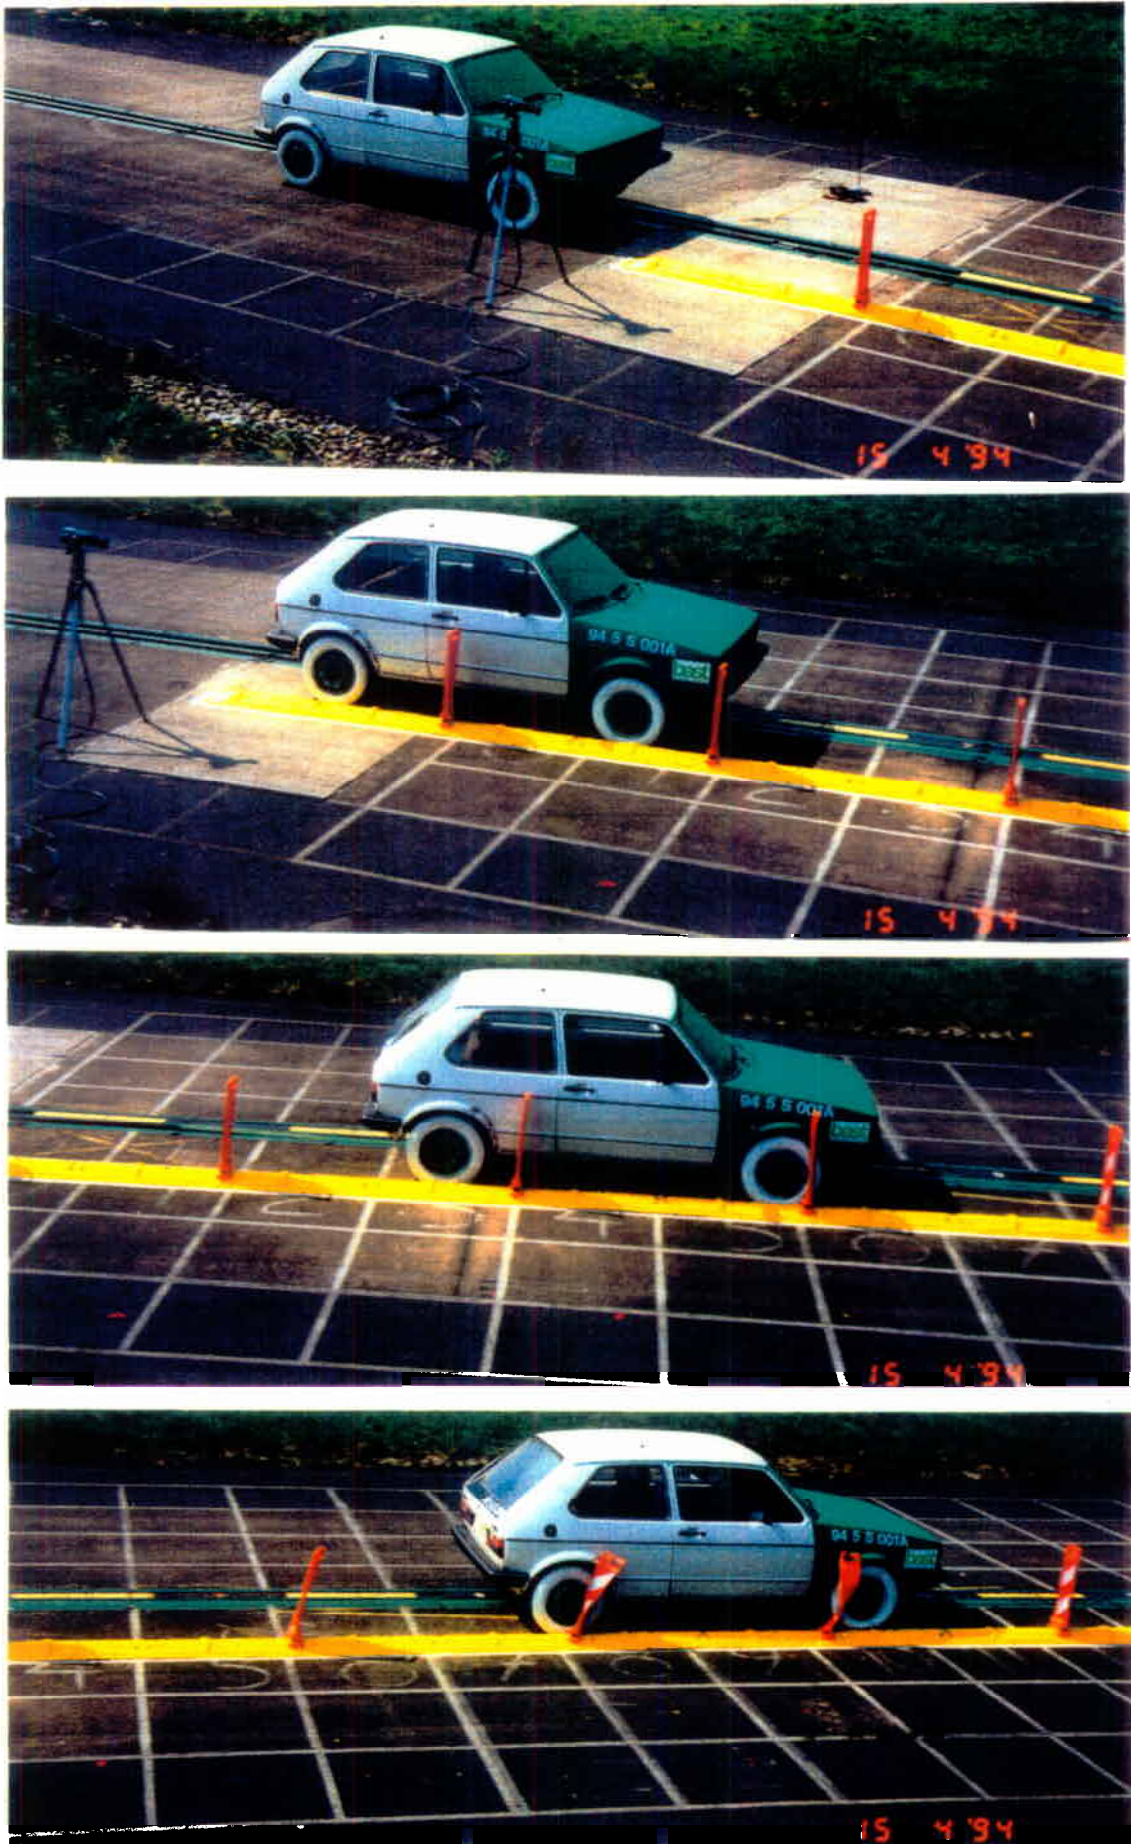
Bild 13-16: 1. Anfahrt, Bildfolge $\Delta t = 0.2 \text{ s}$ (Teil 2)

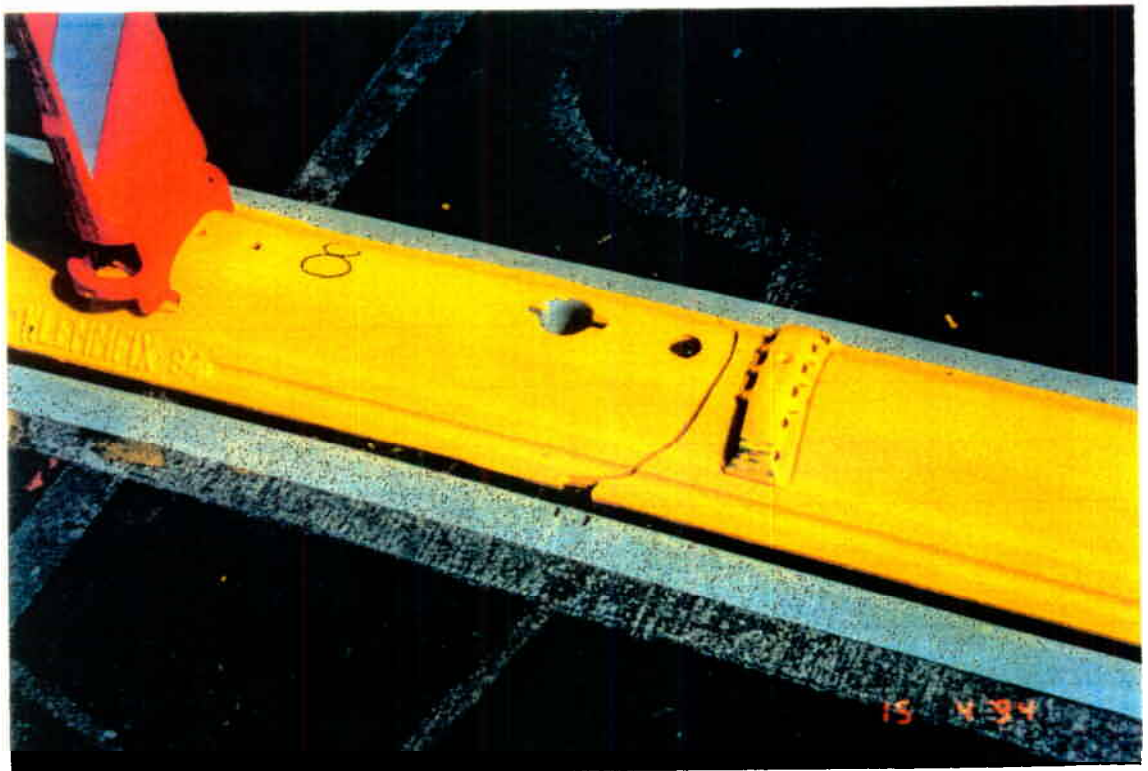
Bild 18: Maximale Auslenkung bei Element 8

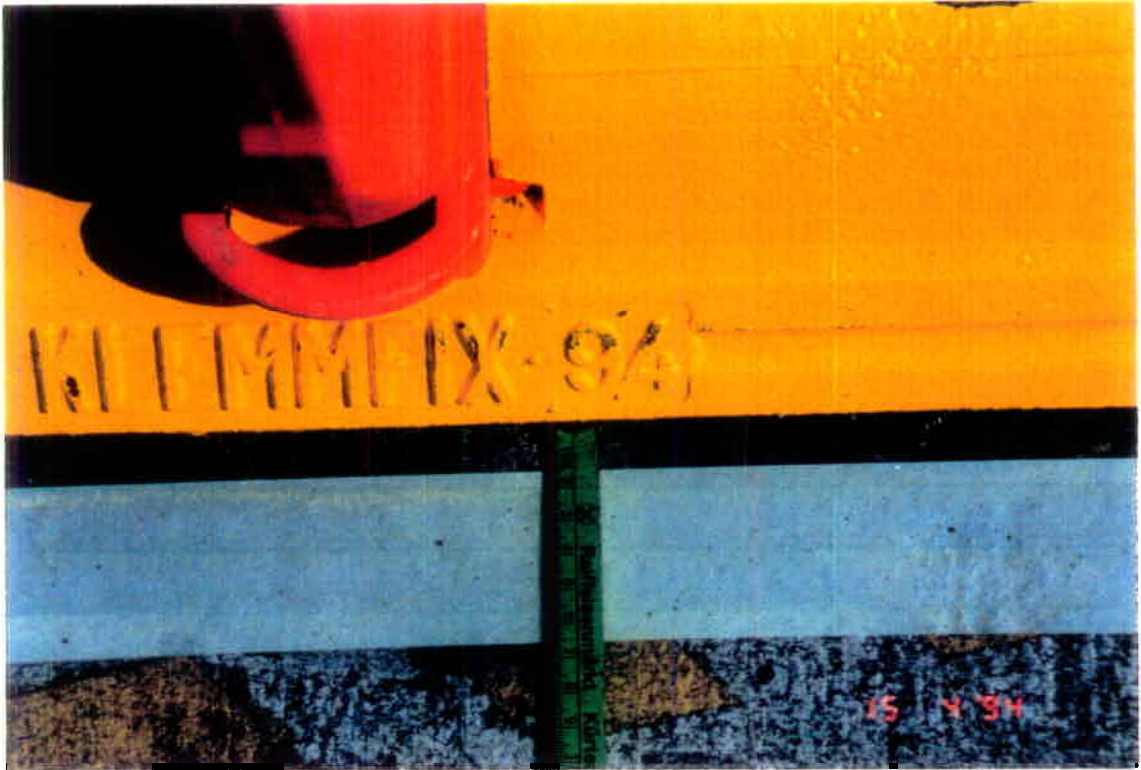
7.3.1. Maximale Querverschiebung infolge

15 mm
(beim Elementübergang 8/9)

Bild 19: Maximalauslenkung bei Element 8

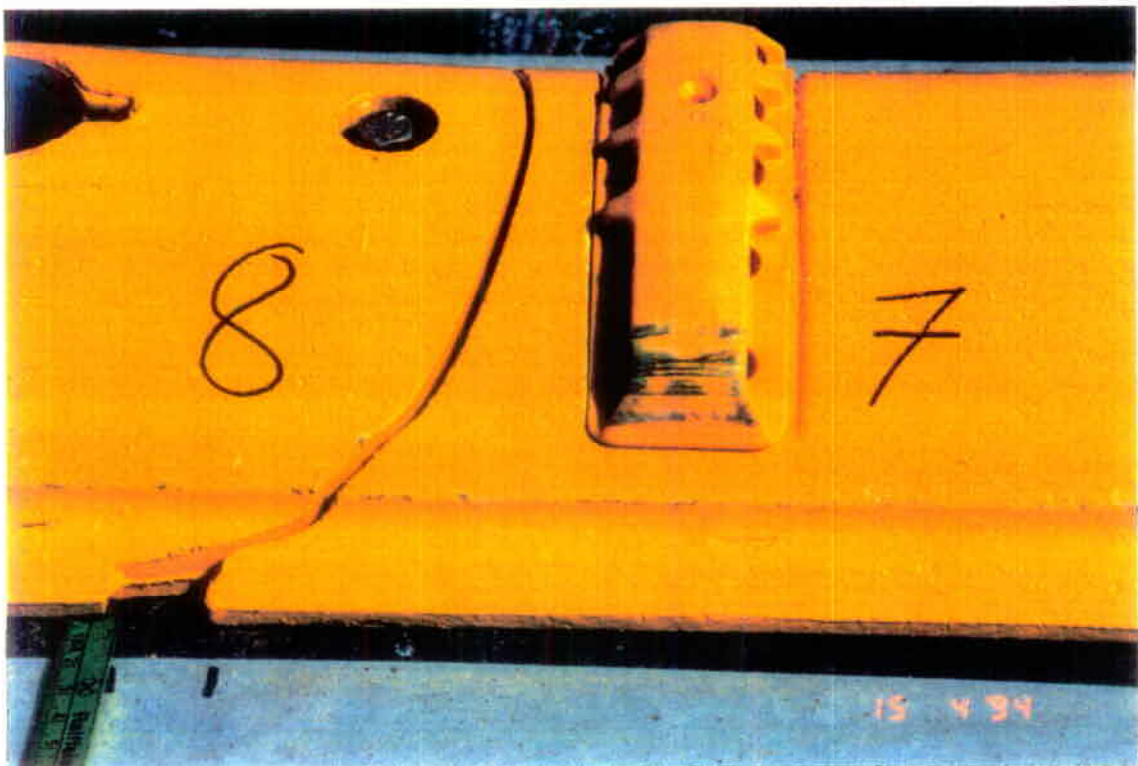
Es sind in beiden Fällen Reifenspuren auf der Leitschwelle und den Leitboys zu erkennen [Bilder 20 bis 23 sowie 37 und 38].

Bild 20: Beanspruchungsspuren am Elementübergang 7/8

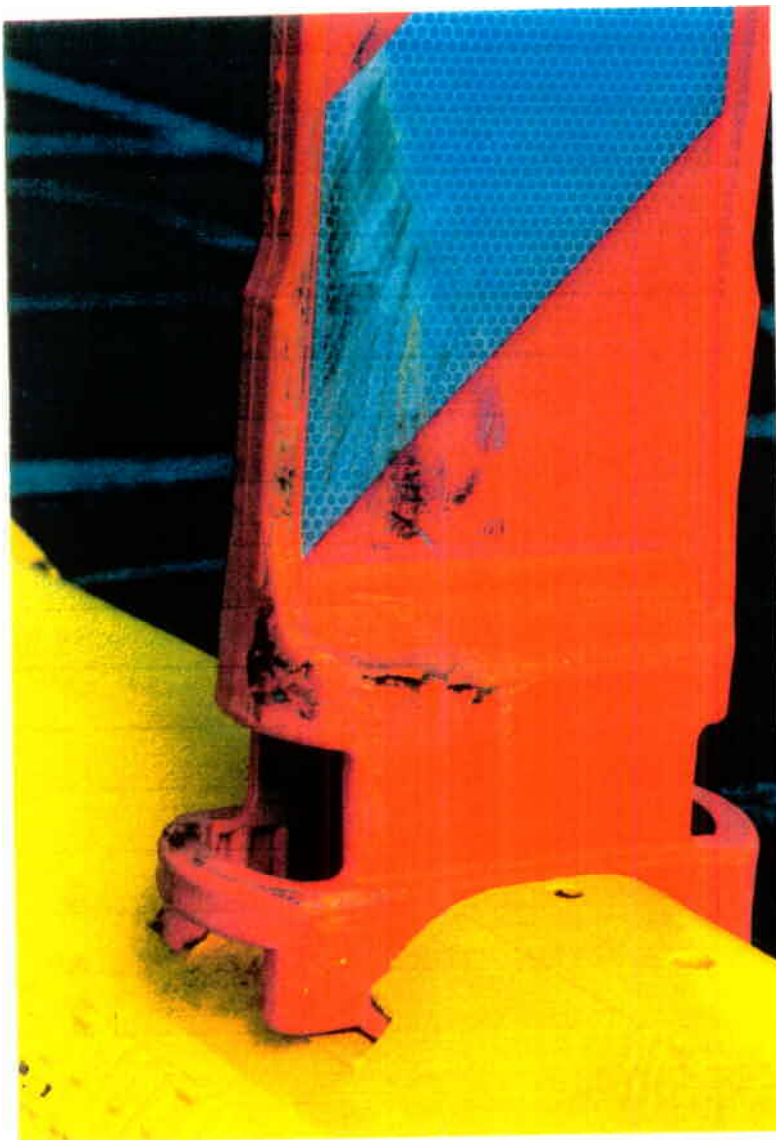
Es wurden weder bei der Anfahrt unter 1° noch beim Abbremsen Leitboys oder Leuchtbügel zerstört oder abgetrennt. Jedoch waren leichte Verformungen der Leitboys gegeben.

Bild 21: Leitboy-Beanspruchung Nr.7

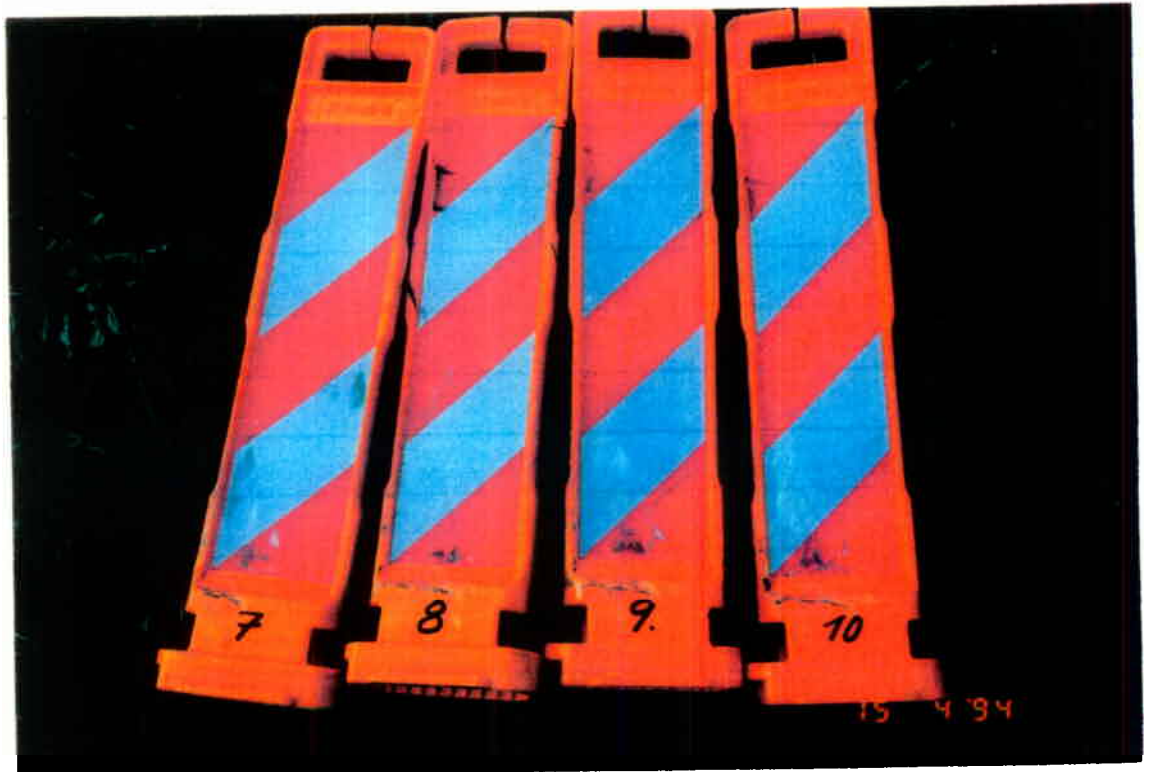
Bild 22: Leitboy-Beanspruchung (Folienseite) Nr.7 bis 10

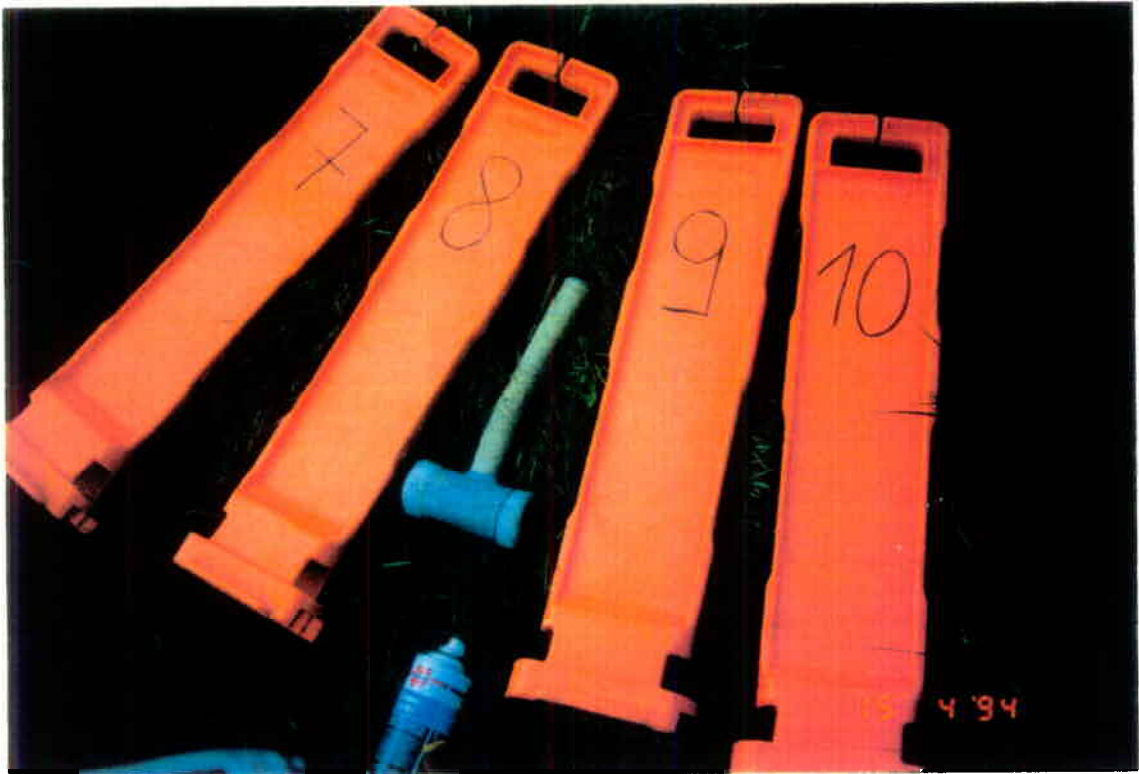
Bild 23: Leitboy-Beanspruchung (Rückseite) mit Montagegerät

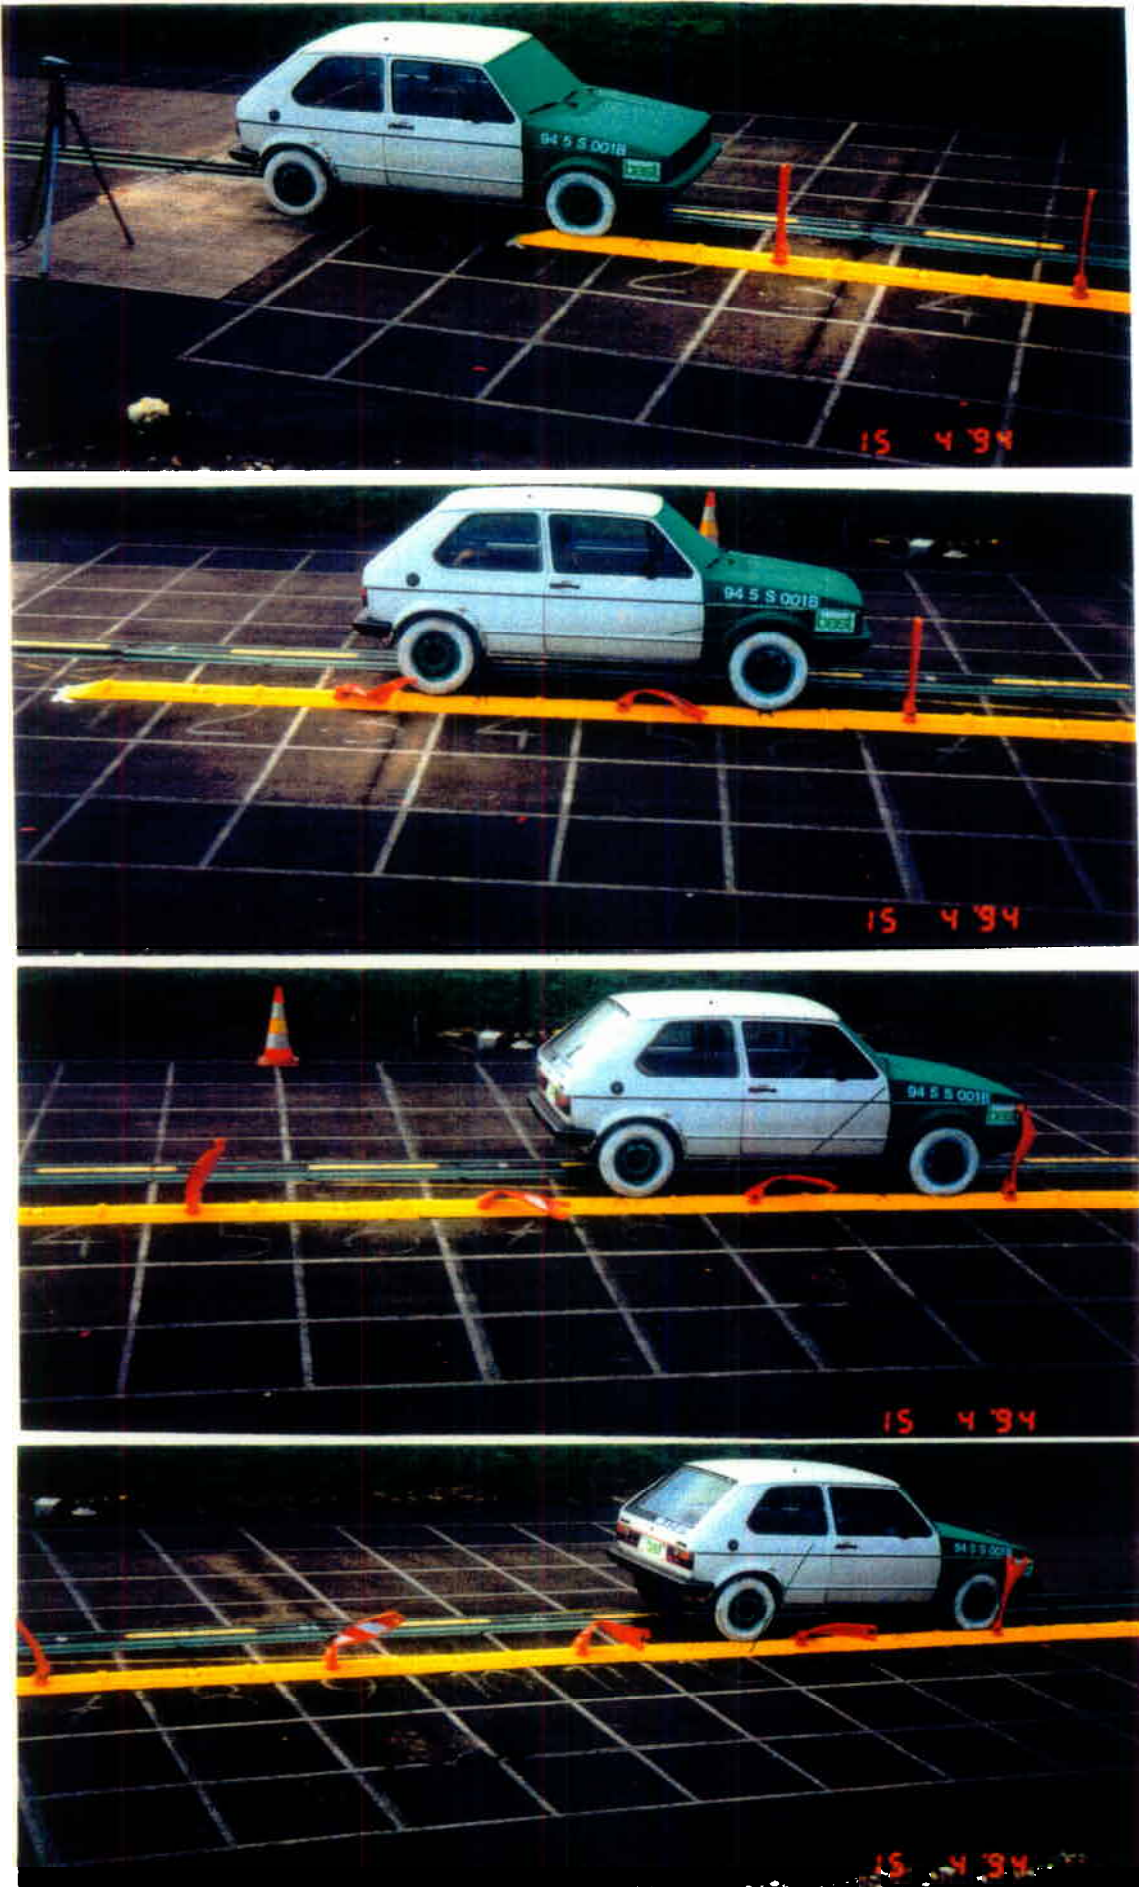
Das Versuchsfahrzeug fuhr zunächst mittig auf das System auf. Ab Element Nr.5 setzte die Voll-Bremse ein. Bis zum Ende der Leitschwelle wurde das System nicht überquert. Ab Element Nr.14 erfolgte ein Zurückführen des rechten Vorderrades auf die Fahrbahn. Die Leitboys wurden trotz hoher Beanspruchung nicht aus den Halterungen gelöst.

Die Leitschwelle wurde exakt mittig von den beiden rechten Rädern getroffen [Bildfolge 25-32]. Der Bremsvorgang wurde nach ca. 5 m eingeleitet. Dabei wurden alle 10 Sichtzeichen mittig mit der rechten Wagenfront erfaßt und zu Boden gedrückt. Im letzten Drittel der Überfahrt verließ das rechte Vorderrad die Leitschwelle und das bremsende Fahrzeug

Bilder 25-28: Bildfolge der Überfahrt mit Bremsung $\Delta t = 0.2$ s (Teil1)

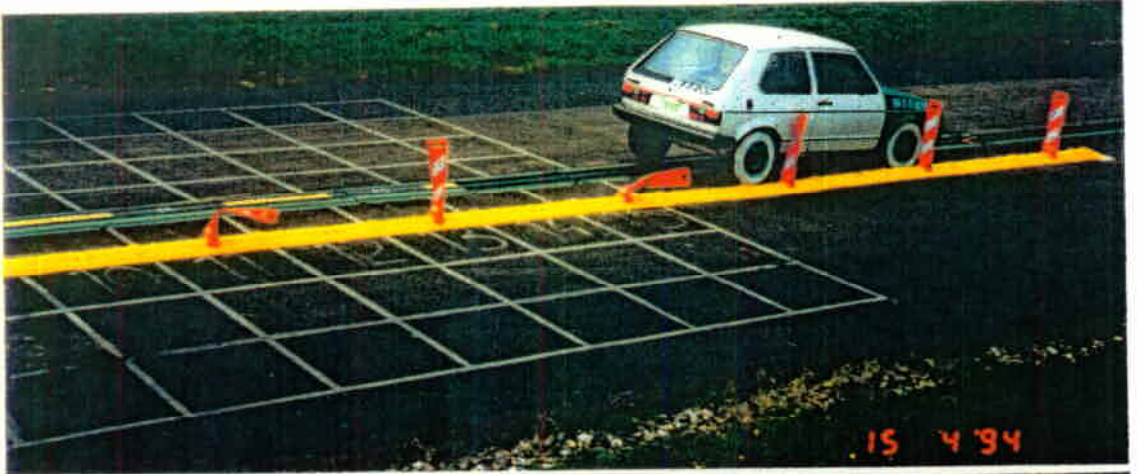
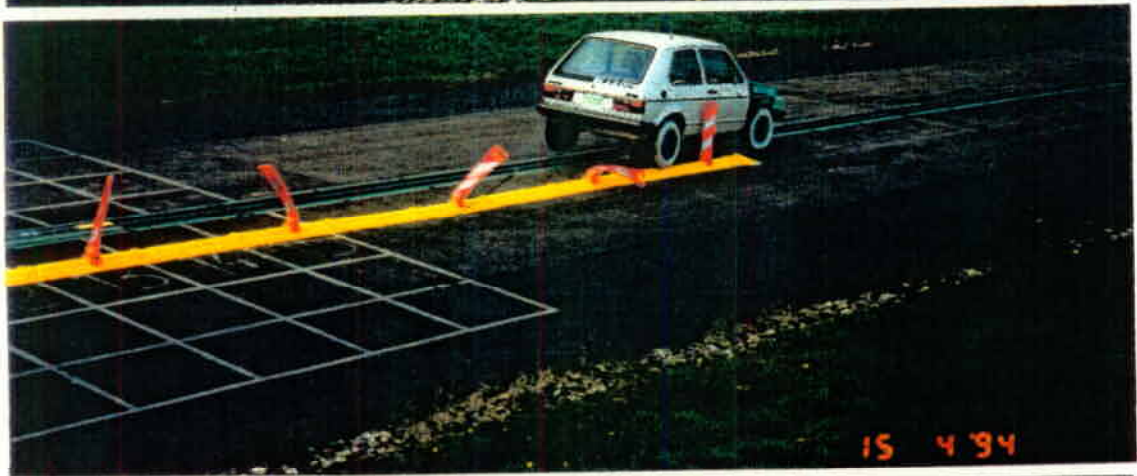
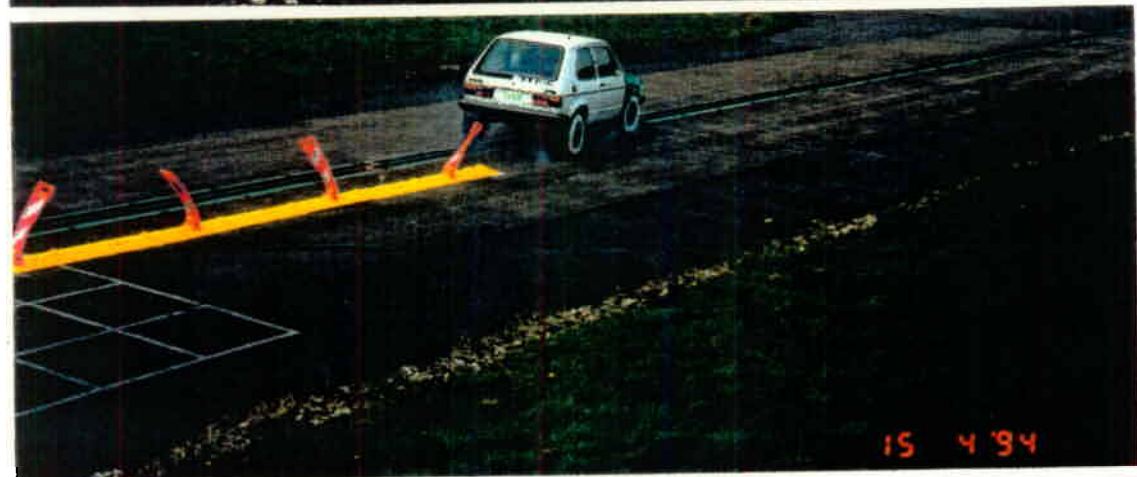
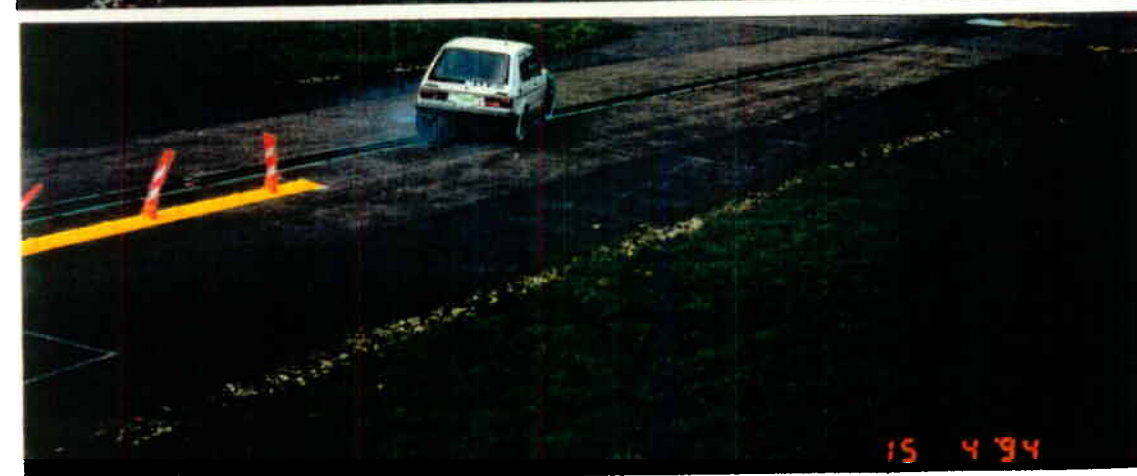
Bilder 29-32: Bildfolge der Überfahrt mit Bremsung $\Delta t = 0,2 \text{ s}$ (Teil 2)

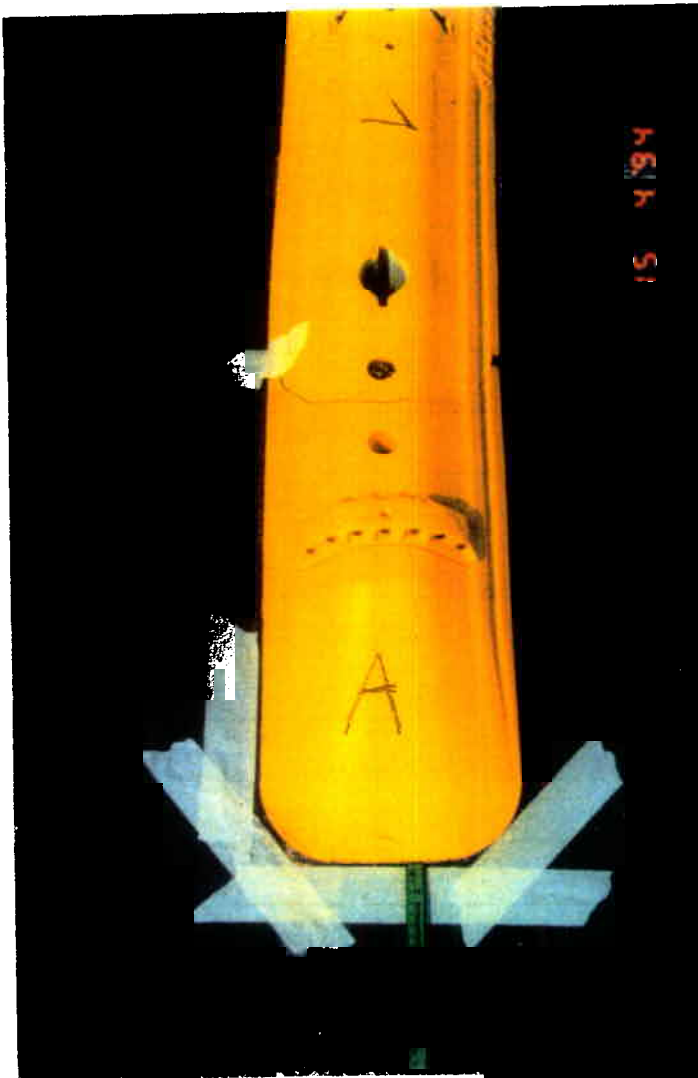
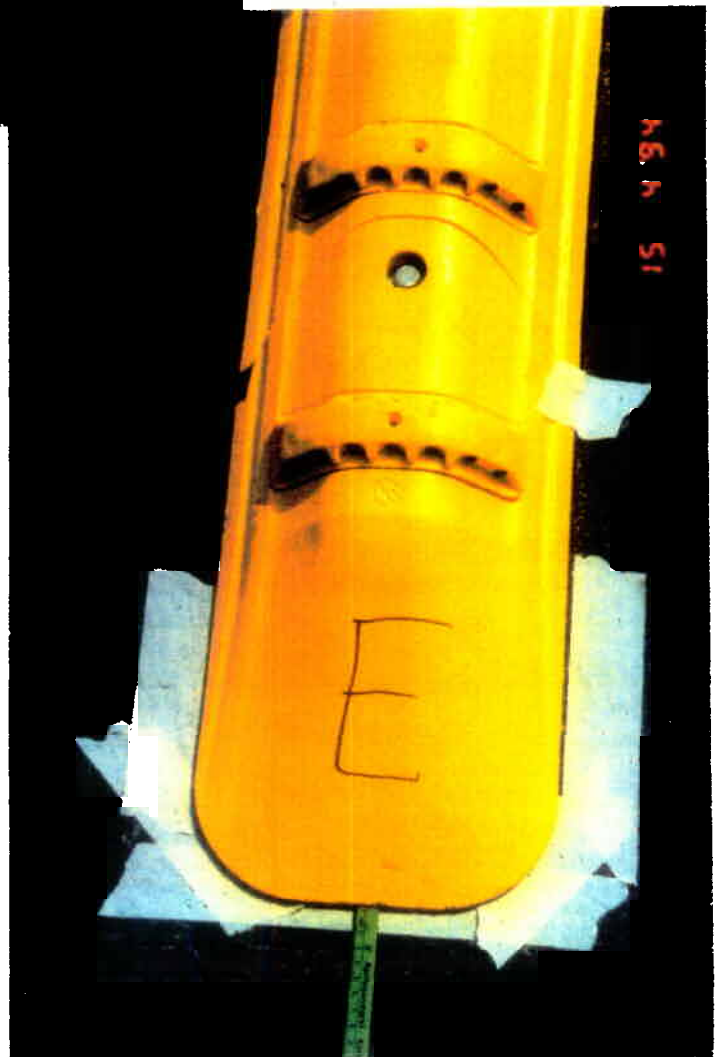
4 mm [Bild 33]

33 mm [Bild 34]

Bilder 33 und 34: Anfangs- und Endlage nach der Überfahrt mit Bremsung

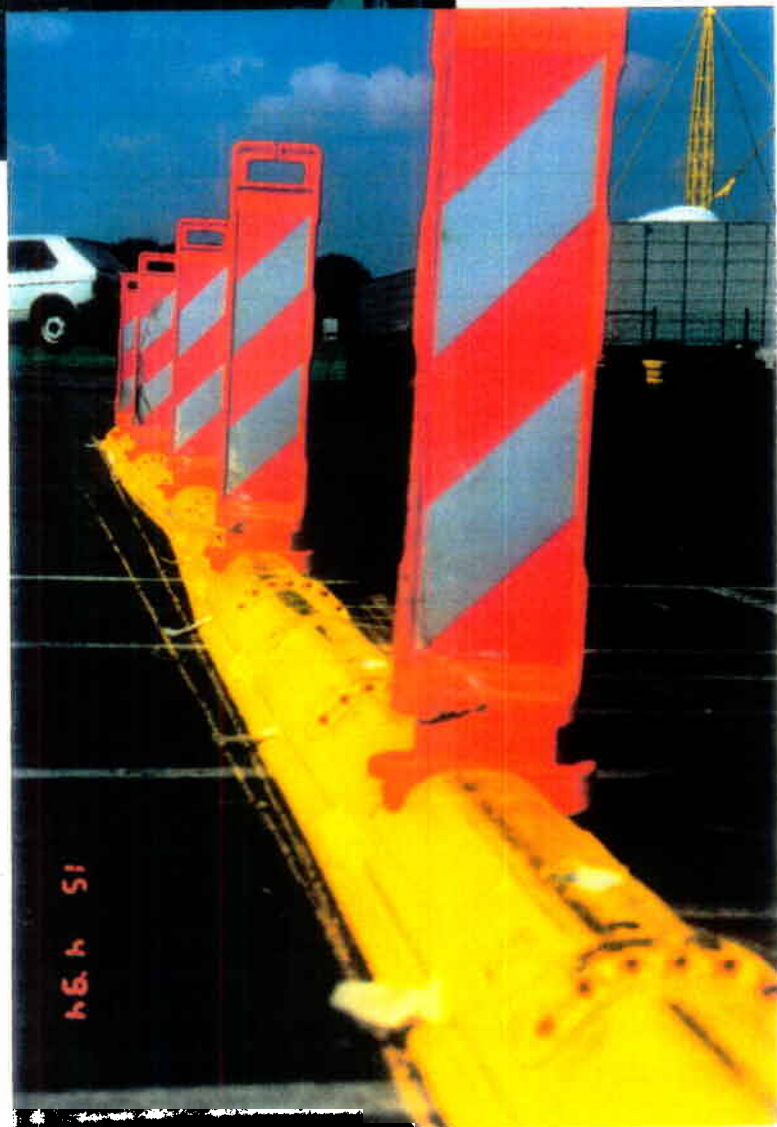
Bild 36: Beanspruchung der Seitenschwelle nach erfolgter Überfahrt mit Bremsung

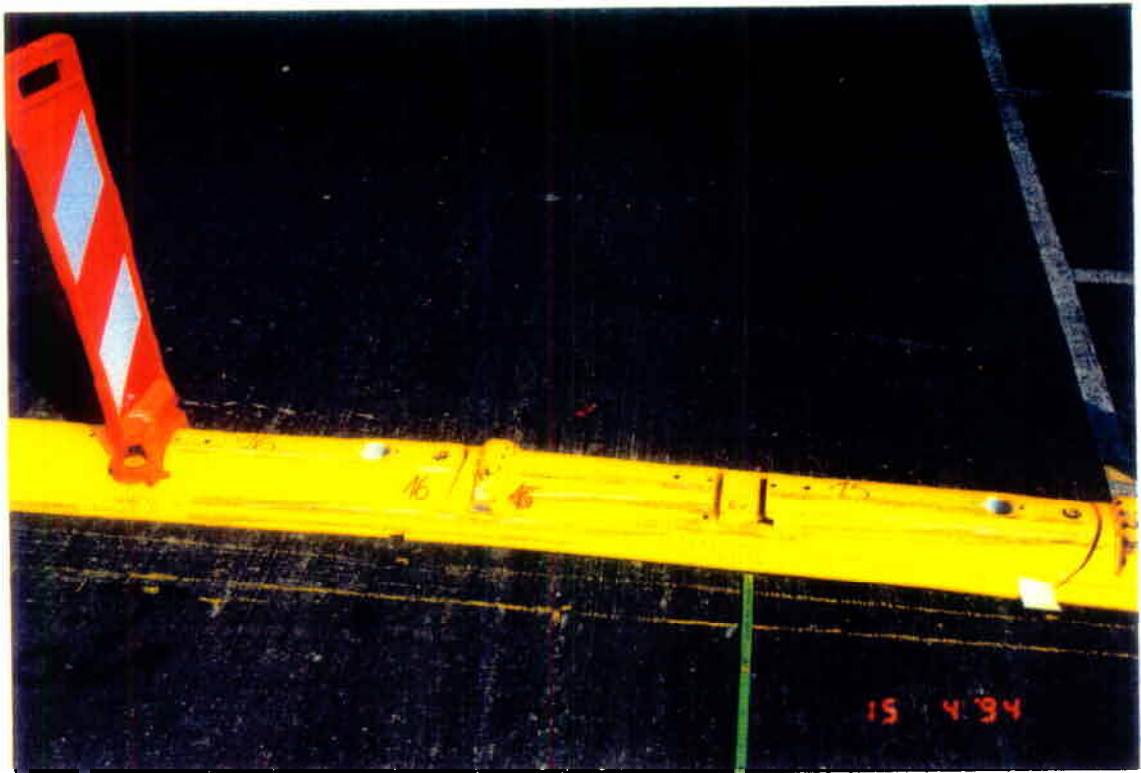
Bild 37: Leitboy Nr 8 und Beanspruchspuren auf den Elementen 15 und 16

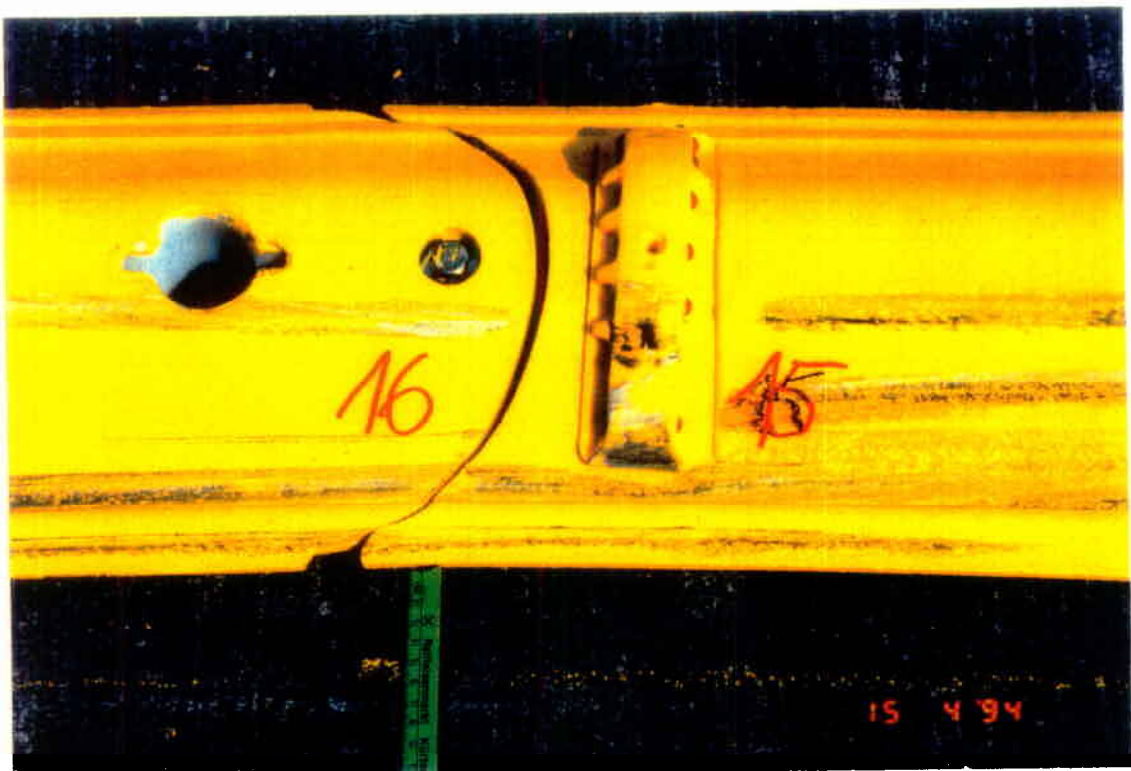
Bild 38: Beanspruchungsspuren der Leitschwelle nach Überfahrt mit Bremsung

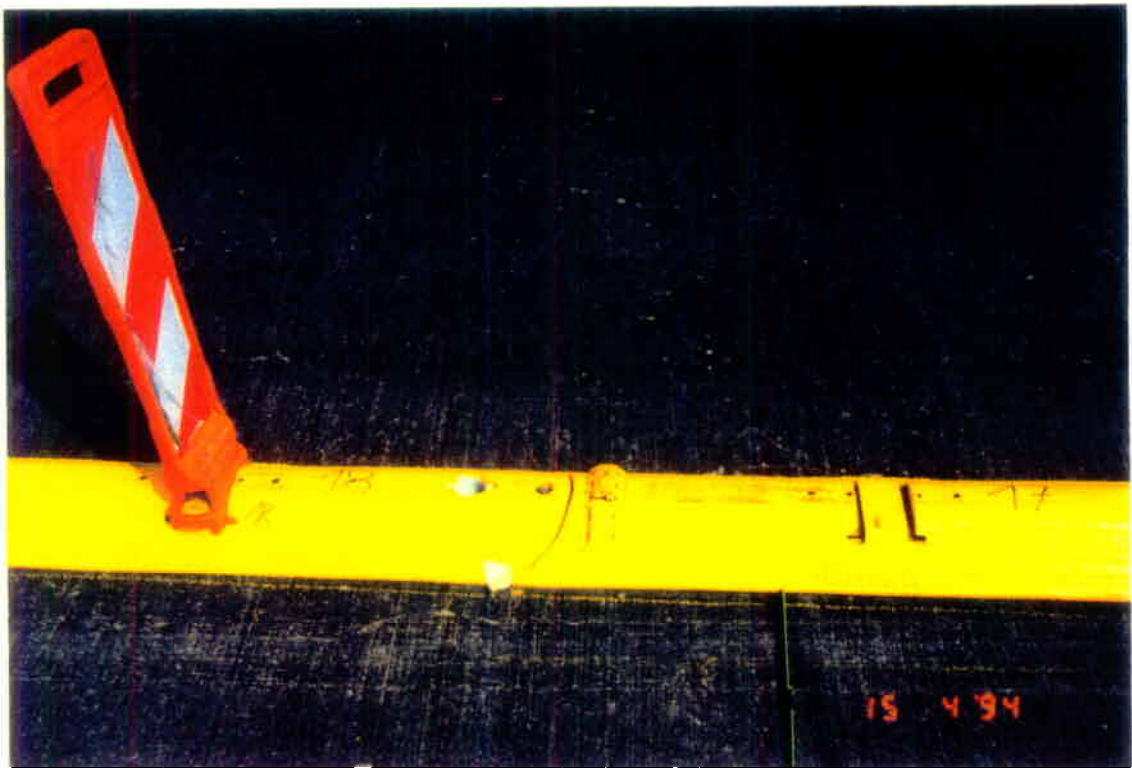
Bild 39: Sichtzeichen Nr. 9 auf Element Nr. 18 nach Überfahrt

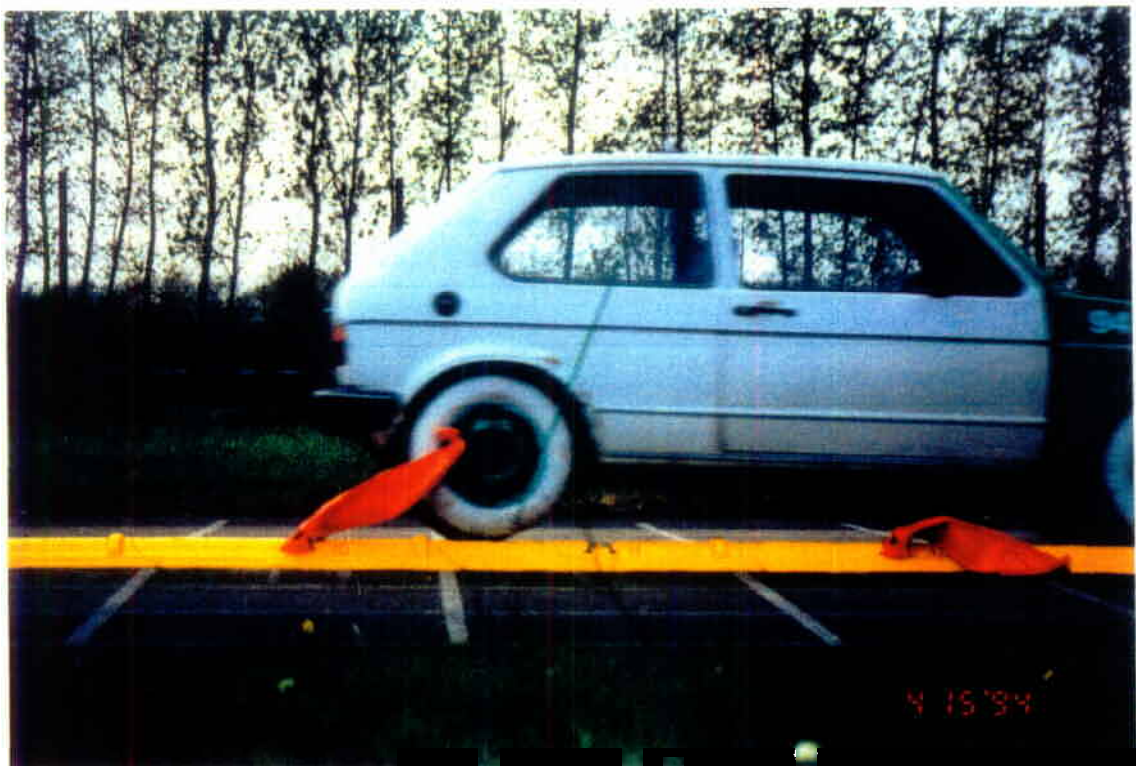
Bild 40: Flexibles Verformen der Leitboys Nr.5 und 6 während der Überfahrt mit Bremsung

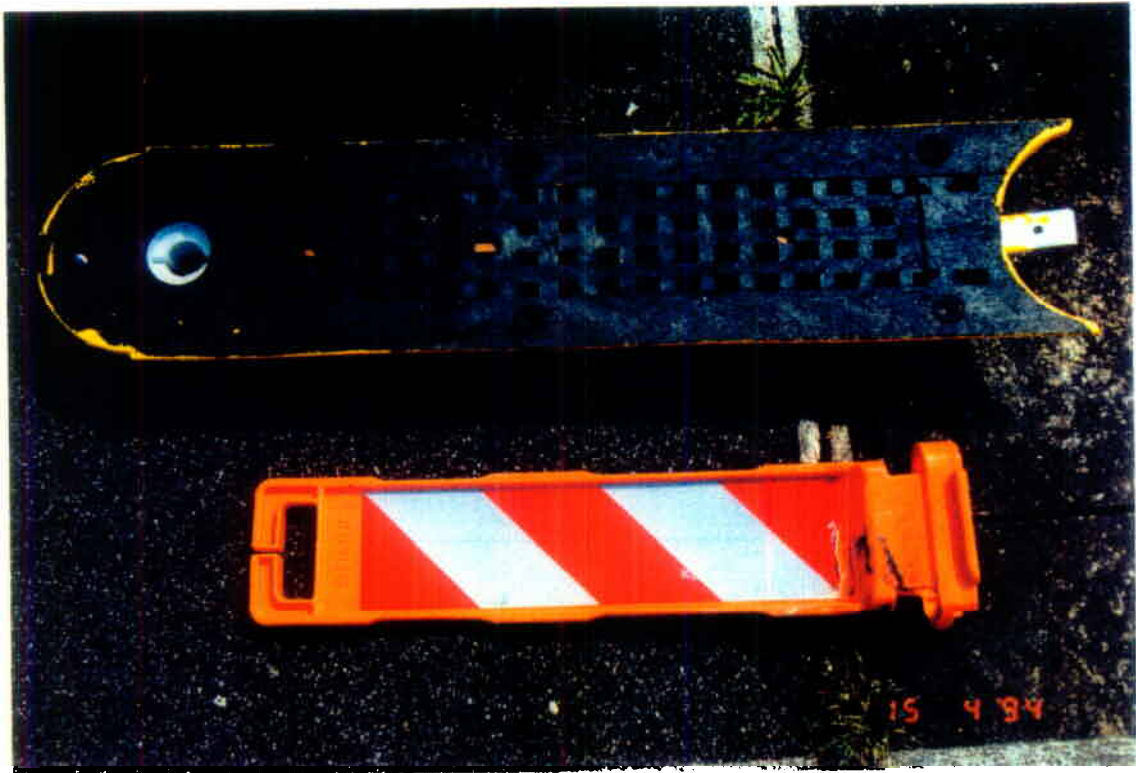
Bild 41: LS-Element Unterseite und Leitboy nach beiden Prüfdurchgängen

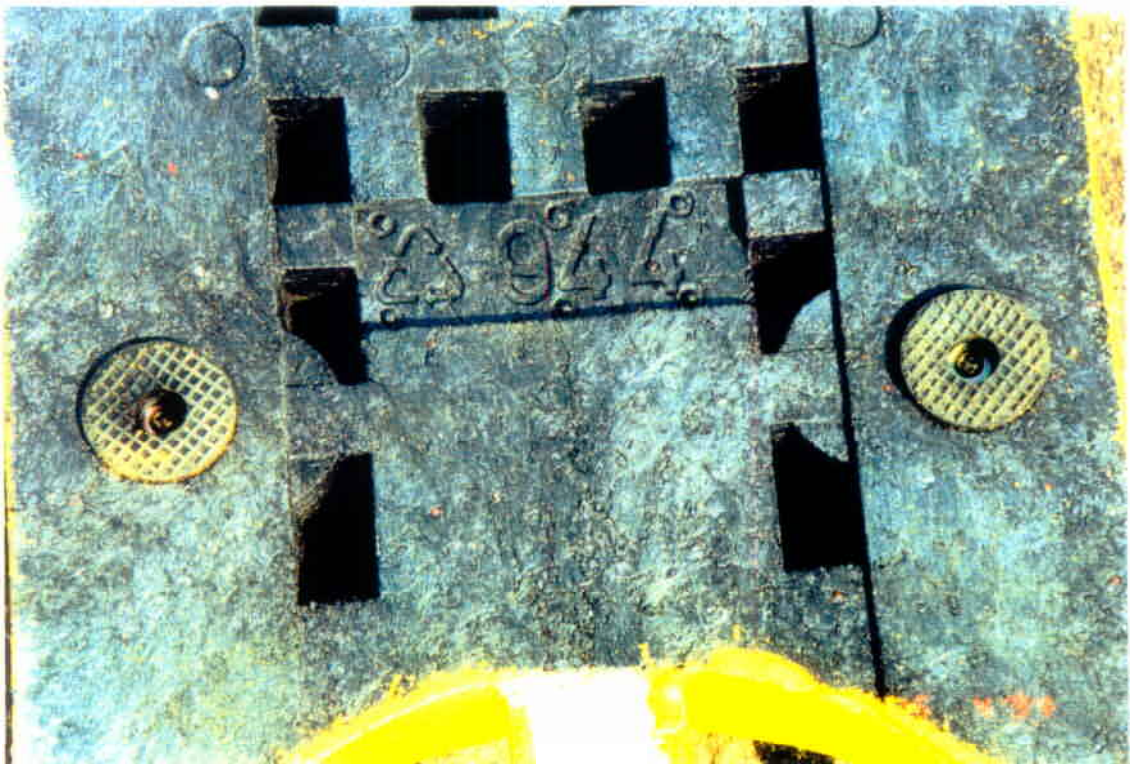
Bild 42: Unterseite eines LS-Elementes nach beiden Prüfdurchgängen
